**IDENTIFICACIÓN DE ESCENARIOS DE RIESGO EN LA VEREDA EL TAMBOR  
DEL MUNICIPIO LA MERCED, CALDAS**

**INFORME PRÁCTICA ACADÉMICA REALIZADA EN LA JEFATURA DE GESTIÓN  
DE RIESGO, MEDIO AMBIENTE Y CAMBIO CLIMÁTICO, DE LA GOBERNACIÓN  
DE CALDAS**

**Trabajo de grado modalidad pasantía presentado como prerrequisito para optar al título  
de Geóloga**

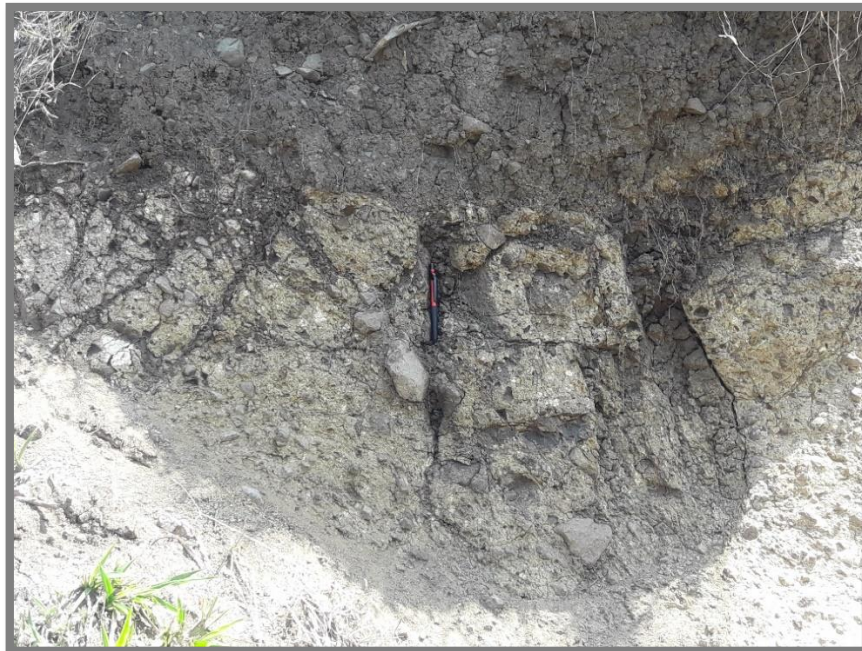
En la zona de estudio, sobre la colina, no se encuentran afloramientos significativos de roca fresca, los pocos que se pueden observar están altamente meteorizados (ver figura 2), y por lo general, se encuentran perfiles de suelos que han sido expuestos por causa de los movimientos en masa y grandes cuerpos de roca que no están “in situ”.

*Figura 2. Afloramiento altamente meteorizado, nótese el lapicero como escala.*

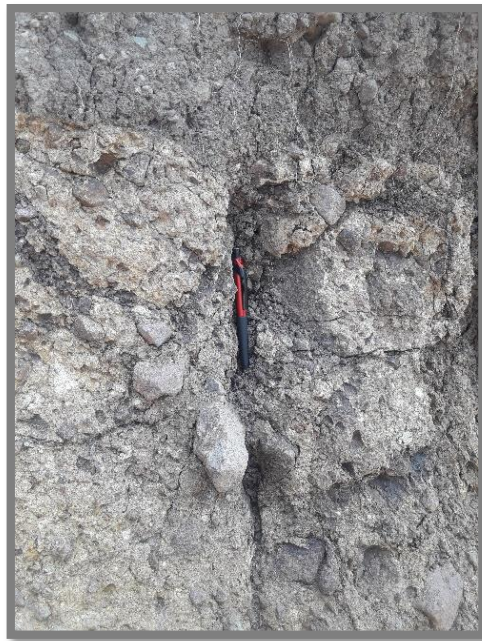
De acuerdo a lo anterior, las muestras de roca que se pudieron obtener y observar en campo son, conglomerados clastosoportados con una matriz arenosa de color gris con abundante contenido de cuarzo (ver figura 3), también se observan en menor proporción plagioclasas, hornblenda y líticos, se encuentran mal seleccionados, con un tamaño que varía de guijos a bloques, su forma va de subredondeada a angulosa, presentan baja esfericidad. En la composición se destacan, clastos oscuros de color negro que corresponden a basaltos y clastos más claros de color gris que pertenecen a andesitas.

**Figura 3.** Conglomerados clastosoportados de la formación Combia a 160 m aproximadamente de la vía, nótese el lapicero como escala.

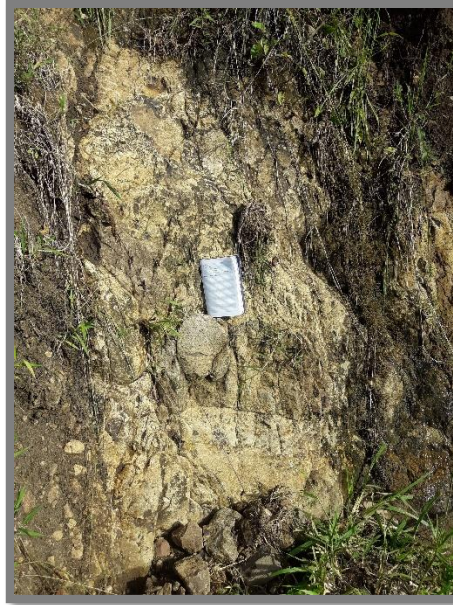
En el sector también se encuentran areniscas de color amarillo a pardo (ver figura 4), con un tamaño de grano fino a medio, se pueden diferenciar en la composición granos de cuarzo, plagioclasa y muscovita.

*Figura 4. Afloramiento de areniscas de la formación Combia a 200 m aproximadamente de la vía, nótese la libreta como escala.*

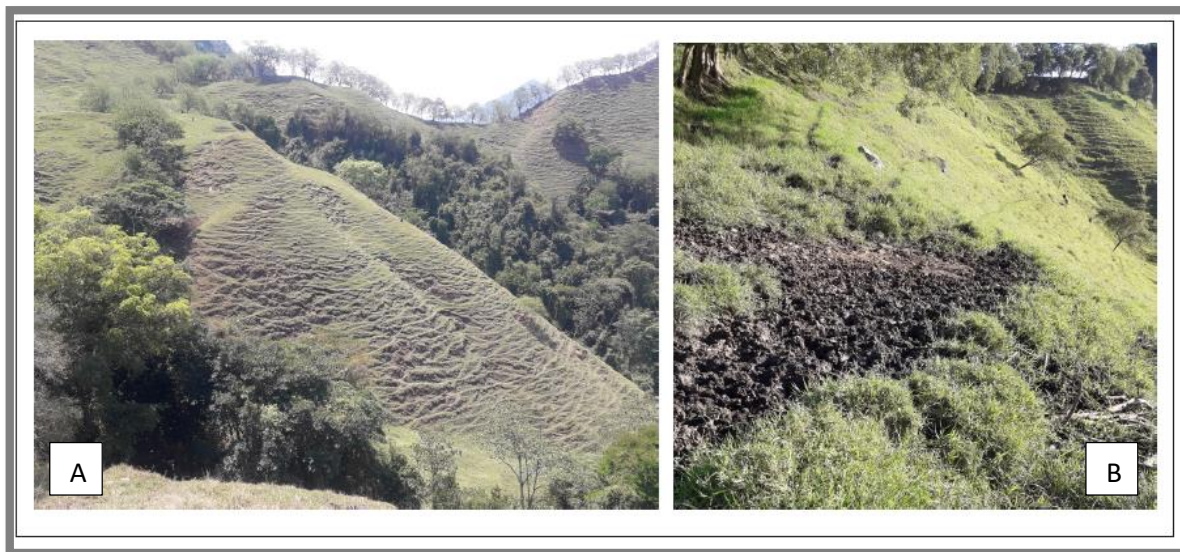
La actividad económica que se identifica en este sector es la ganadería (ver figura 10), la cual se evidencia en toda la zona y, por lo tanto, ha generado un impacto desfavorable en el suelo, ocasionando deslizamientos y colocando en riesgo la vía que yace en la parte inferior de la montaña, que es de gran importancia para el municipio, pues comunica con La Felisa.

**Figura 10.** Ganadería como actividad económica. A) Se observa el impacto a gran escala que ha ocasionado el sobrepastoreo. B) Actividad ganadera reciente, refleja la degradación del suelo.

- Cambiar el uso del suelo reduciendo la actividad de pastoreo en las laderas, esto para evitar la formación de caminos de ganado que generan exposición al suelo, erosionándolo y degradándolo, además de favorecer la infiltración y saturación del terreno.

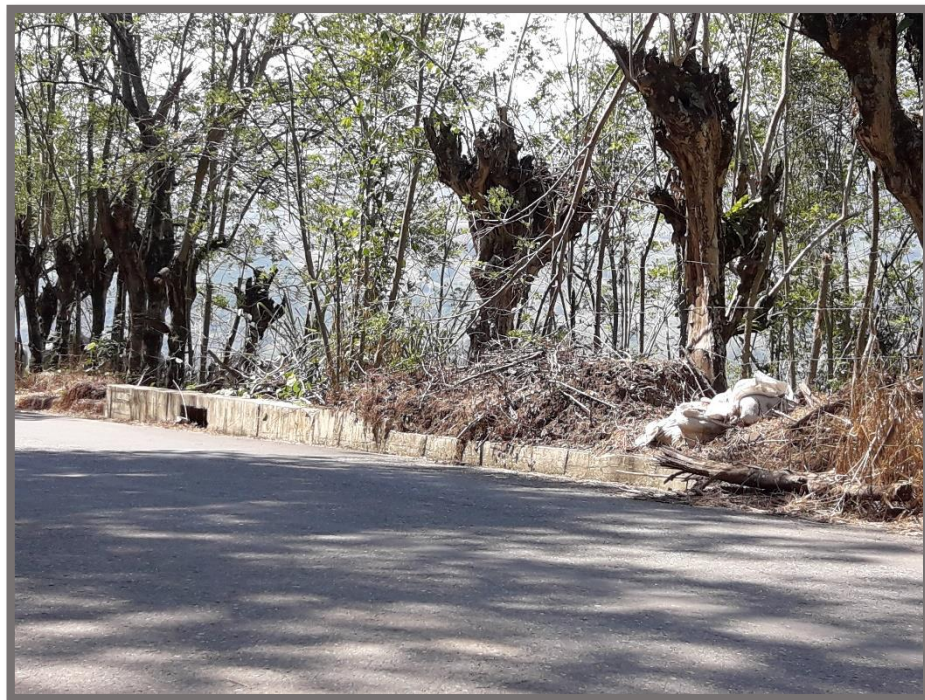
importancia para mantener la economía del municipio. Esta vía actualmente se encuentra pavimentada (ver figura 17), aunque se ha visto fuertemente afectada por la ola invernal, la cual ha ocasionado agrietamientos y hundimientos en algunos sectores de la vía, además de los movimientos en masa que se han estado presentado en las laderas y que han afectado la vía por caída de material, perjudicando el tránsito vehicular por cierre de la misma.

**Figura 17.** Tramo de la vía La Merced - La Felisa. Nótese que sobre la vía se encuentran algunas medidas para manejar el agua, pero estas no tienen el mantenimiento adecuado.

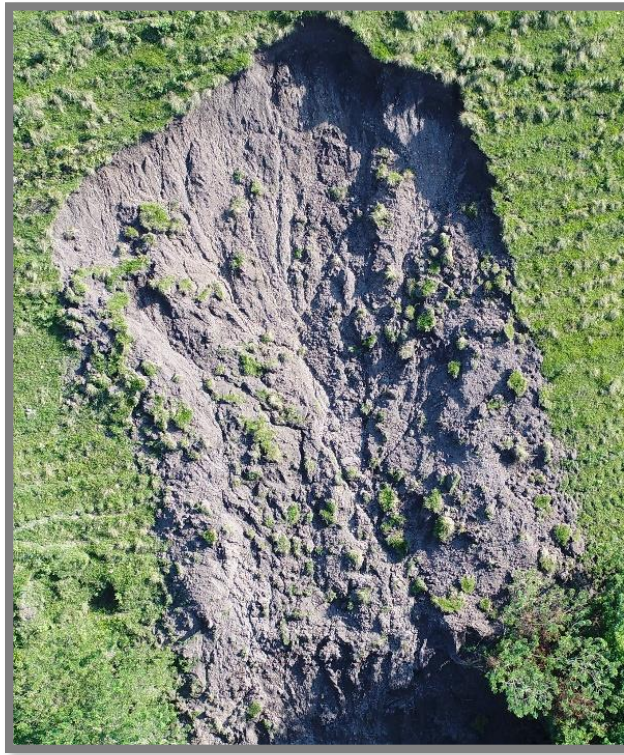
Los surcos que se presentan en la zona varían en tamaño, los más grandes han ganado profundidad formando cárcavas, y en algunas ocasiones se muestran con avance de material.

*Figura 18. Deslizamiento al borde de la vía, se puede observar erosión en surcos en el movimiento. Fuente: JEDEGER.*

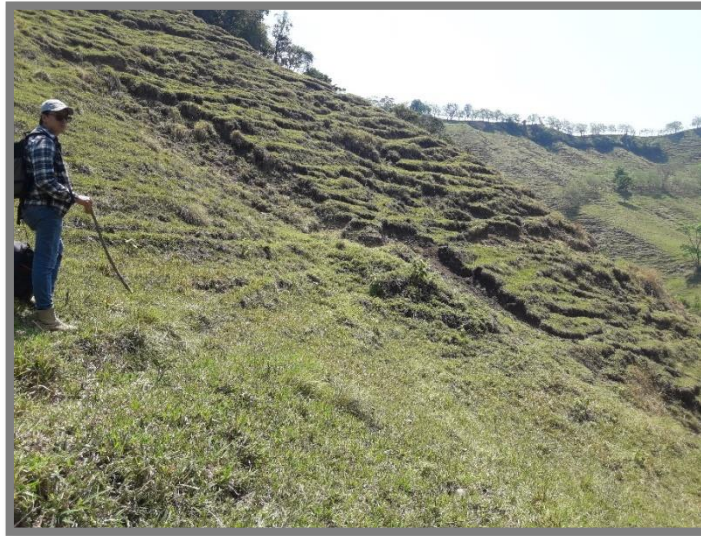
La erosión en cárcavas es la más común en la zona de estudio (ver figura 18), se encuentra presente a lo largo y ancho de la montaña.

*Figura 19. En la imagen se pueden observar cárcavas sucesivas, las cuales están siguiendo una misma línea de flujo.*

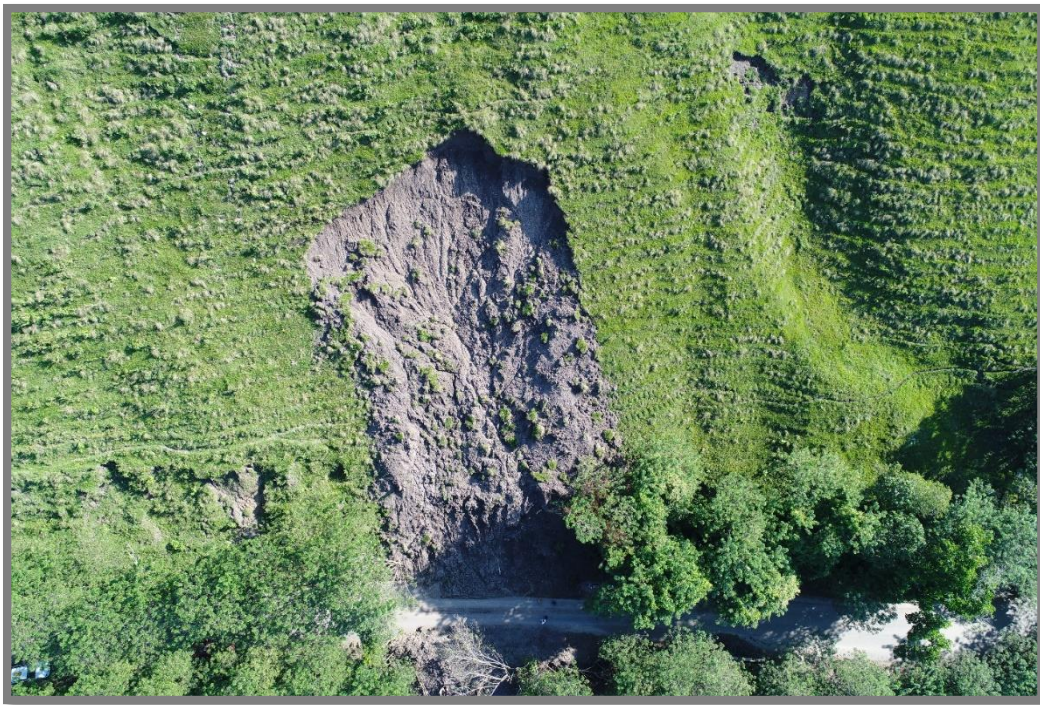
Según en el Esquema de Ordenamiento Territorial del municipio La Merced, 2000-2009, cerca del cruce de la vía La Merced- La Felisa, con la vereda Alto Tambor, hay un gran movimiento de masa de tipo flowslide de subtipo traslacional activo, de superficial a profundo, con grietas en la parte superior, longitud aproximada 200m, de material conformado por rocas Cretácicas de la formación Quebradagrande y la secuencia piroclástica, tiene un escarpe principal. Se observan empozamientos y aguas de escorrentía. Siendo este movimiento el más importante para la región por afectar la vía de acceso al municipio.

**Figura 23.** Movimiento en masa clasificado como un deslizamiento de tipo compuesto, el cual es el principal movimiento que amenaza la vía. Nótese la erosión en surcos dentro del movimiento. Fuente: JEDEGER.

brindarle soporte al terreno, y dado que los deslizamientos suelen ser de tipo traslacional se puede plantear la siembra de Inga o en su defecto Vetiver.

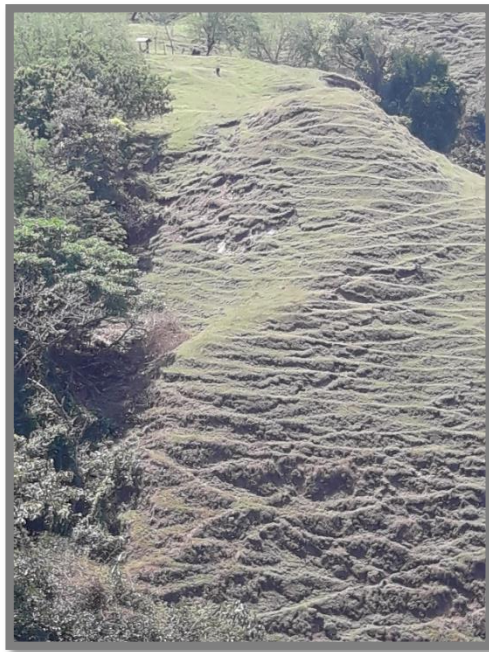
En la parte superior de algunos movimientos se tienen grietas de tensión como indicador de movimiento, producto de la misma inestabilidad del terreno, también se observan escalonamientos por pastoreo (ver figura 23), los cuales ayudan a la infiltración del agua en el suelo.

**Figura 24.** Nótese los escalones que se forman por la erosión que produce el sobrepastoreo en la zona de estudio.

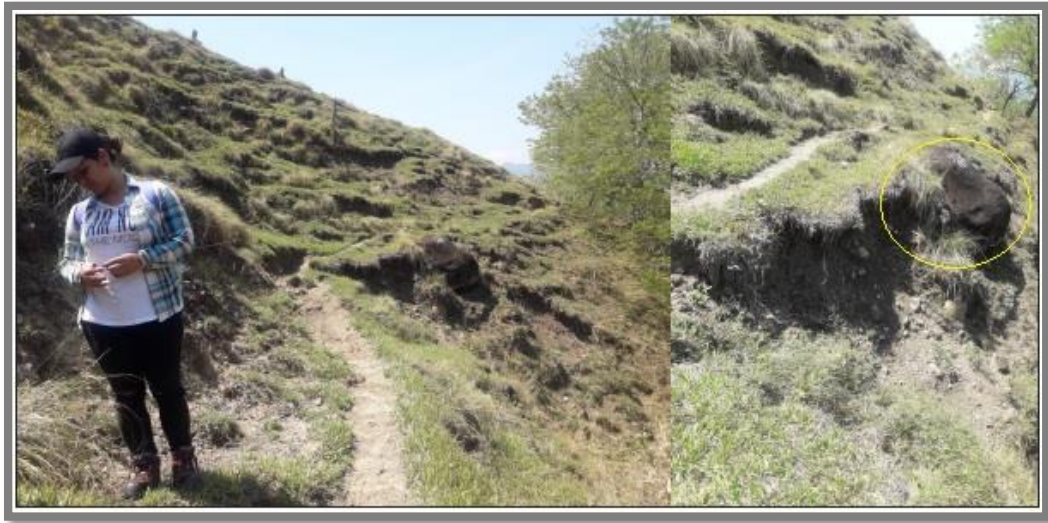
**Figura 27.** Nótese la roca tamaño bloque sobre el escarpe de un pequeño deslizamiento, el cual está siendo erosionado. Nótese también persona como escala.

Estos tipos de procesos se presentan a lo largo de toda la zona de estudio, acompañados también de procesos erosivos más pequeños, pero no de menor importancia, tales como: cárcavas, surcos, asentamientos y desprendimientos de material superficial, (ver figura 26 y 27).

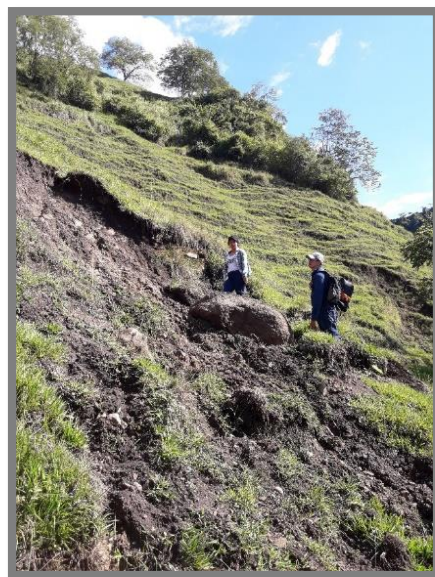
**Figura 28.** Nótese cuerpos de roca tamaño bloque dentro del cuerpo de un deslizamiento de tipo traslacional, personas como escala.

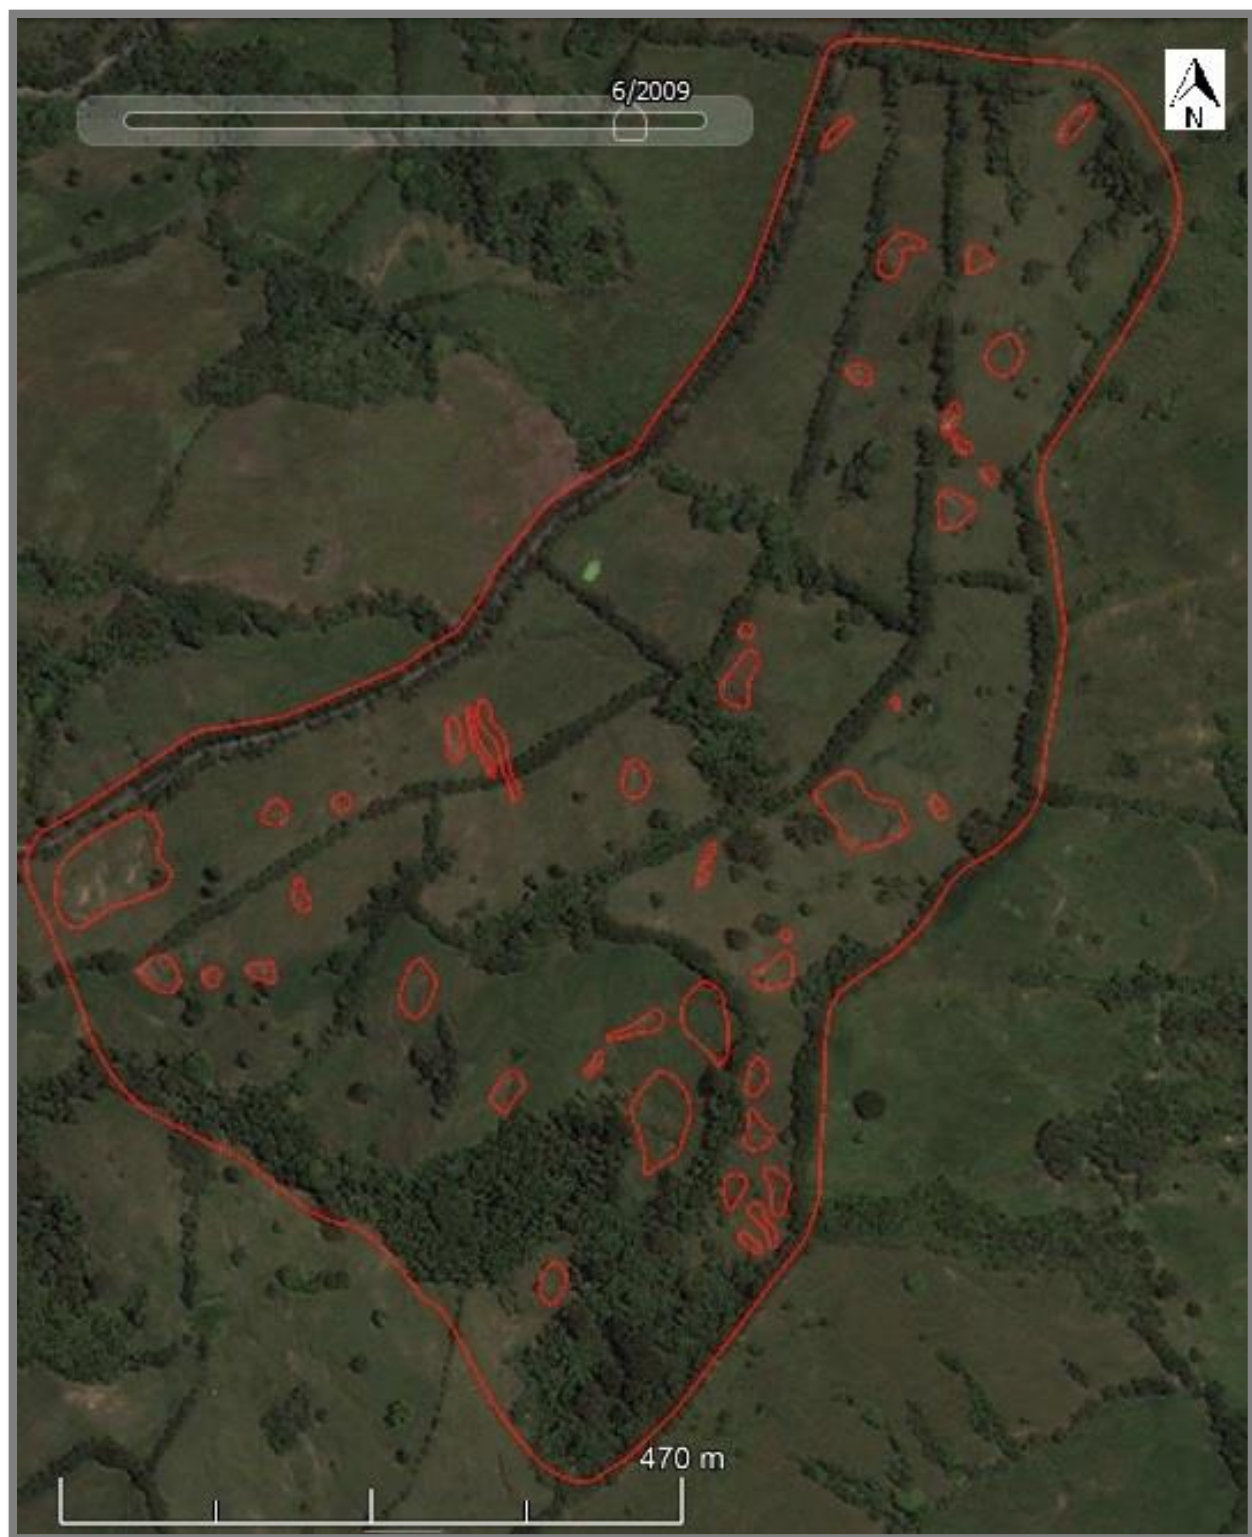
**Figura 34.** Delimitación de los movimientos en masa en la zona de estudio para el año 2009. Nótese que la concentración de los movimientos se da para la zona suroeste. Fuente: Google Earth.
