MUNICIPIO DE BELALCÁZAR

Consejo Municipal para la Gestión del Riesgo de Desastres
CMGRD

Plan Municipal de Gestión del Riesgo de Desastres

Octubre de 2017

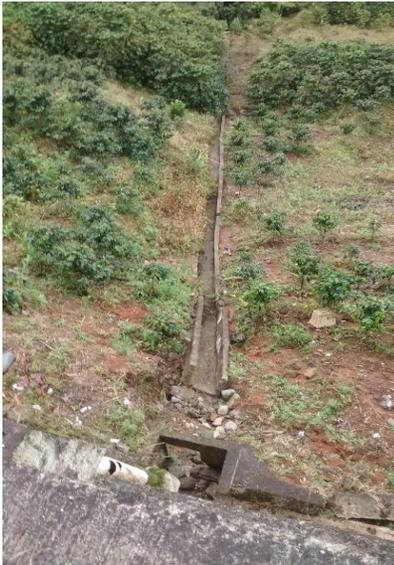
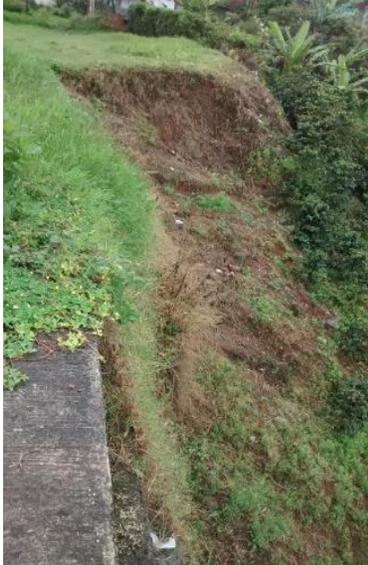
<p><i>Ladera inferior de la Cancha de fútbol. Talud norte donde se presenta una reptación acelerada del terreno.</i></p>	<p>Coordenadas: Latitud: 4,998321 - Longitud: -75,810729 Altitud: 1.619 m.s.n.m.</p> <p>La pantalla de contención que fue construida para mitigar este riesgo presenta deterioro, además en la cancha se construyó un centro de integración ciudadano el cual contribuye a la alteración que presenta la falla de la pantalla. Igualmente, se presenta un cultivo de café.</p> <div style="display: flex; justify-content: space-around;">

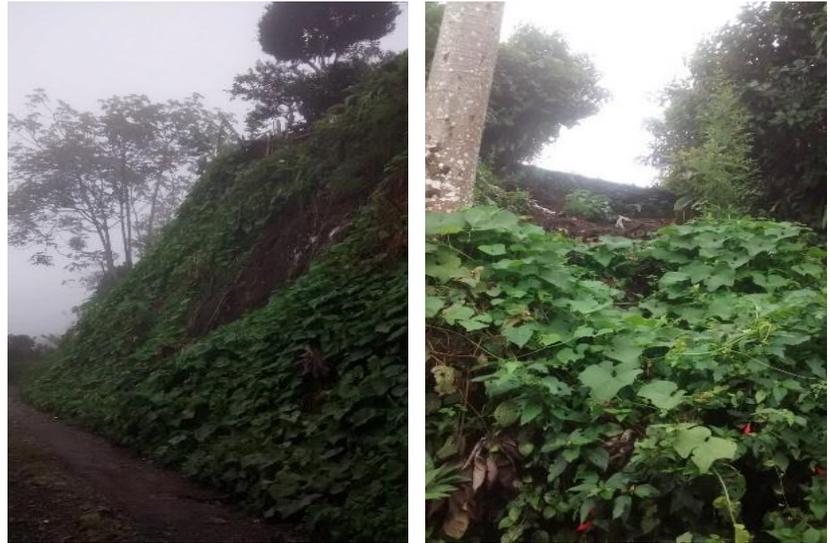
Movimiento en masa que genera riesgo para las viviendas del talud superior de la vía que conduce a la vereda Monterredondo.

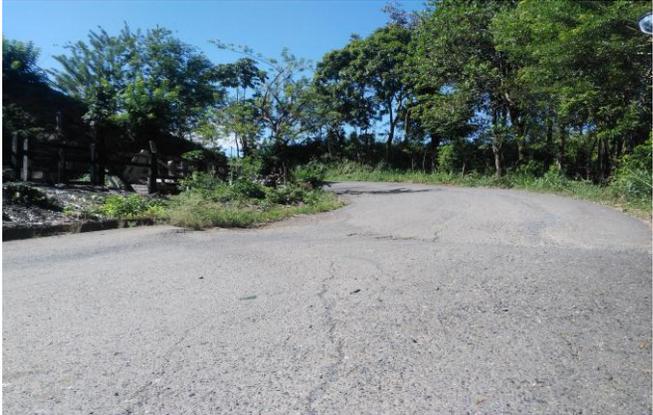
- Punto 2: Falla geotécnica presente en la vía principal que conduce del Cairo al casco urbano de Belalcázar.

Coordenadas:
 Latitud: 4,940762- Longitud: -75,842249

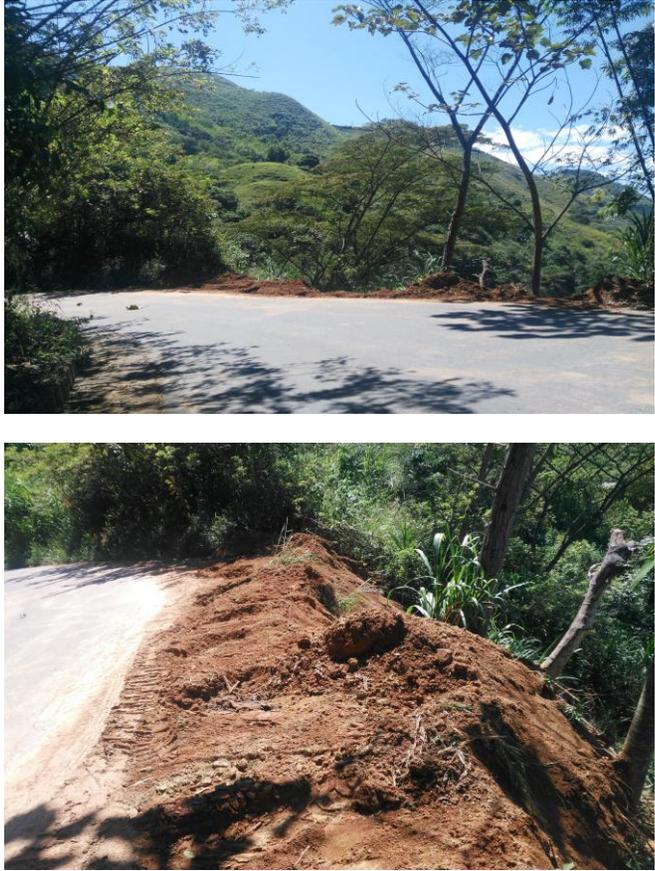
<p><i>Vereda Travesías</i></p>	<ul style="list-style-type: none"> • Movimiento en masa en la vía principal, produciendo socavación de la mismas. No se ha realizado ninguna obra de mitigación y/o medida preventiva. Con el paso del tiempo y la variabilidad del clima, ha aumentado el tamaño de la socavación. <p>Coordenadas: Latitud: 4,945906 - Longitud: -75,840075</p>

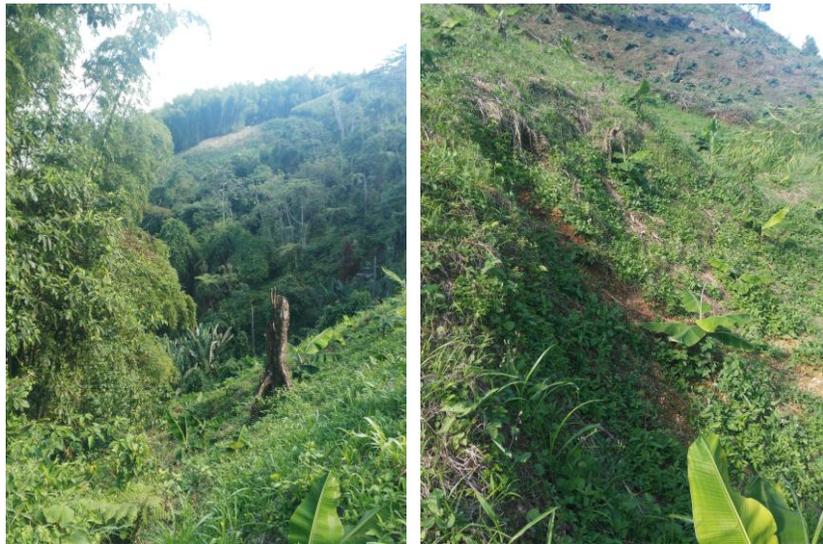
Latitud: 5,018767 - Longitud: -75,800353

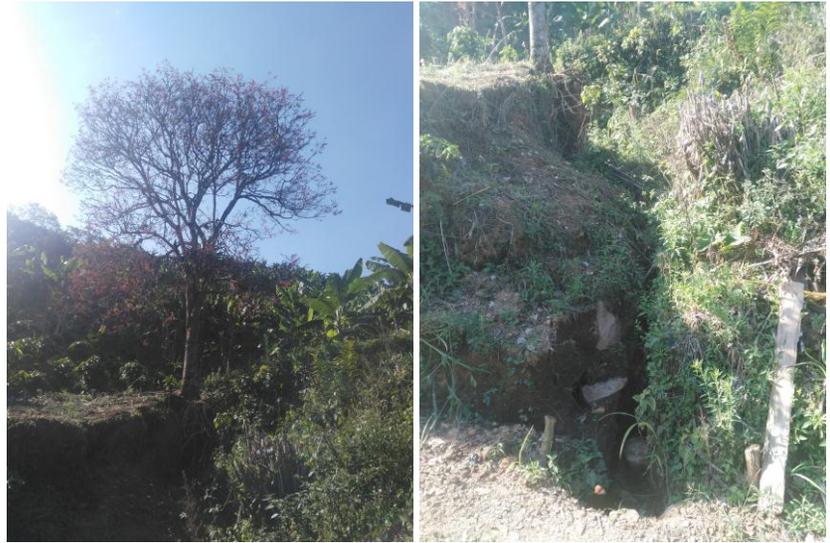
- Se han presentado eventos de deslizamiento, generando el desvío de la carretera por la problemática que generaban los movimientos de masa; en la parte inferior de la vía, se ubican dos viviendas, las cuales presentan riesgo. – Sector la Esmeraldita

Latitud: 5,017281 - Longitud: -75,794517

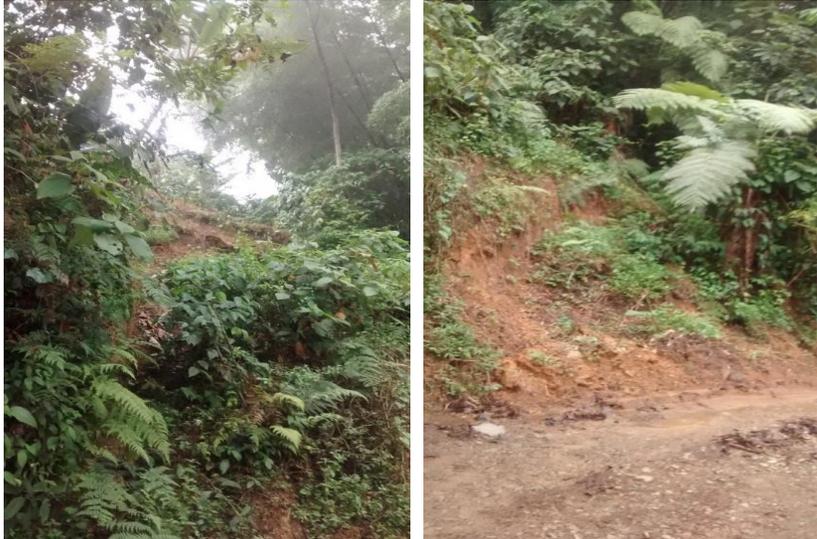
- Movimiento en masa en el talud superior del corredor vial de la vereda Buenavista, provocando riesgo en la vereda Belmonte (parte inferior de la vía); predio el porvenir con presencia cultivos de café.

Coordenadas:
latitud: 5,021138 – Longitud: -75,793877
Altitud: 1.339 m.s.n.m.

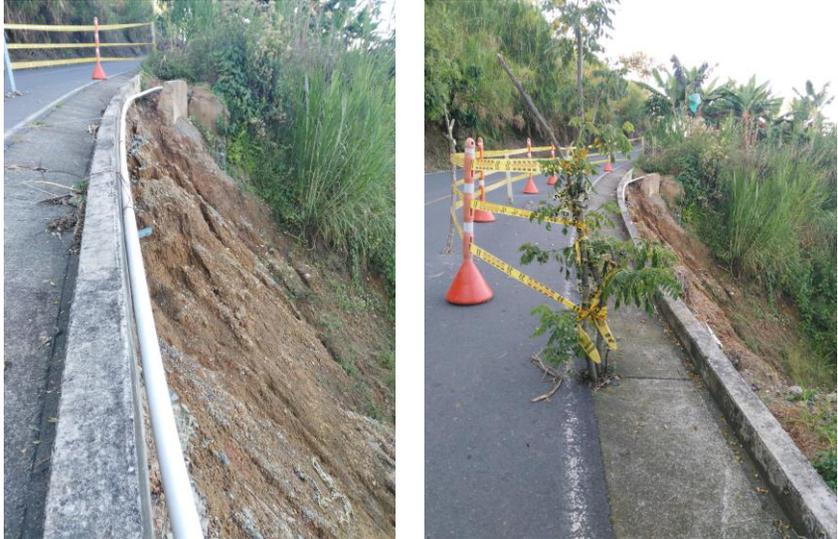
<p><i>San Isidro</i></p>	<ul style="list-style-type: none">• Sector la Almendra. Deslizamiento grande. Mayo 2017. Presencia de tuberías artesanales superficiales. <p>Coordenadas: Latitud: 5,02028 - Longitud: -75,806726</p>

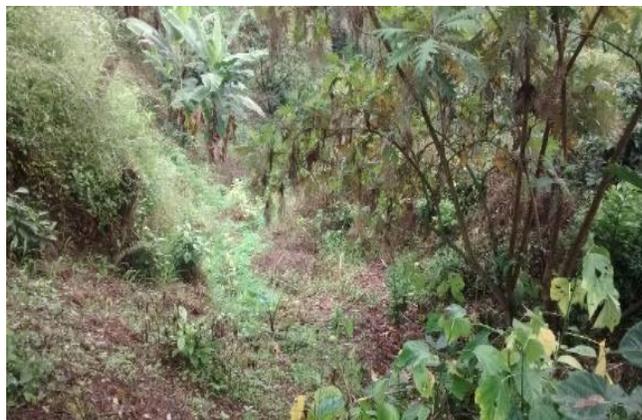
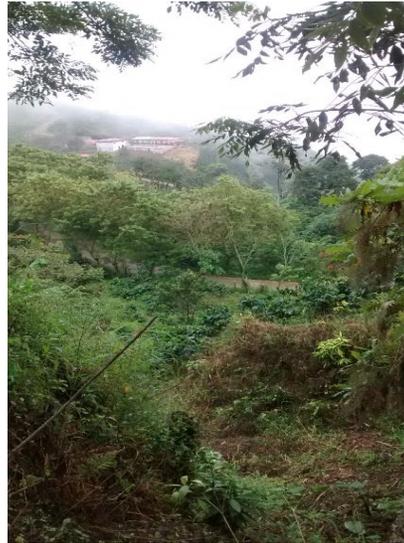
La vía principal que conduce a la vereda el Águila fue pavimentada, sin embargo, el área del predio la parroquia no se le realizó intervención alguna, debido a la falla que presenta la zona, la cual genera asentamientos y movimientos en masa. Existen cultivos de café, a los cuales se le realizaron obras de canalización de aguas, pero actualmente presentan deterioro.

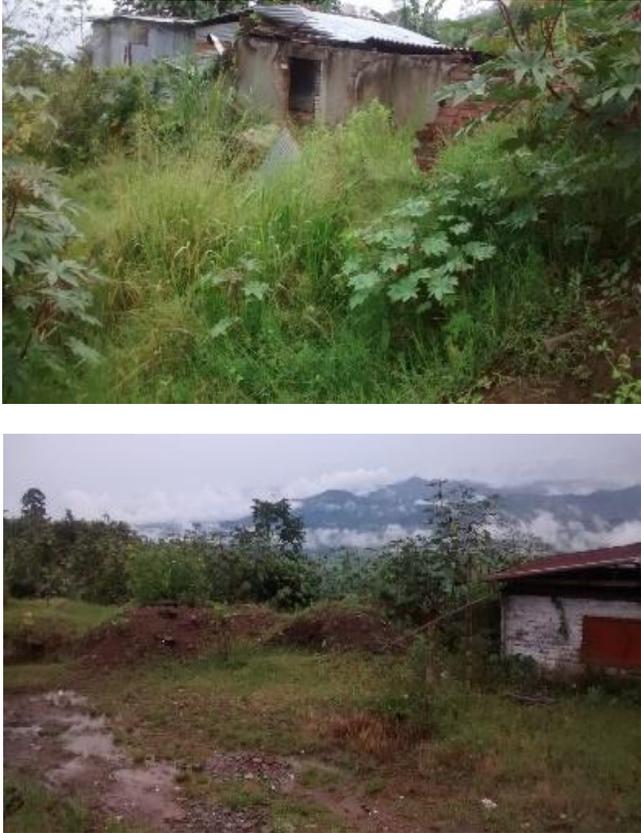
<p><i>Vereda Buenos Aires</i></p>	<ul style="list-style-type: none"> • Se presentan asentamientos y movimientos en masa, el último evento de movimiento en masa ocasionó la pérdida total de una vivienda y afectó el cultivo de plátano y café del predio San Antonio. <p>Coordenadas: Latitud: 4,973982 - Longitud: -75,835622 Altitud: 1.263 m.s.n.m.</p>

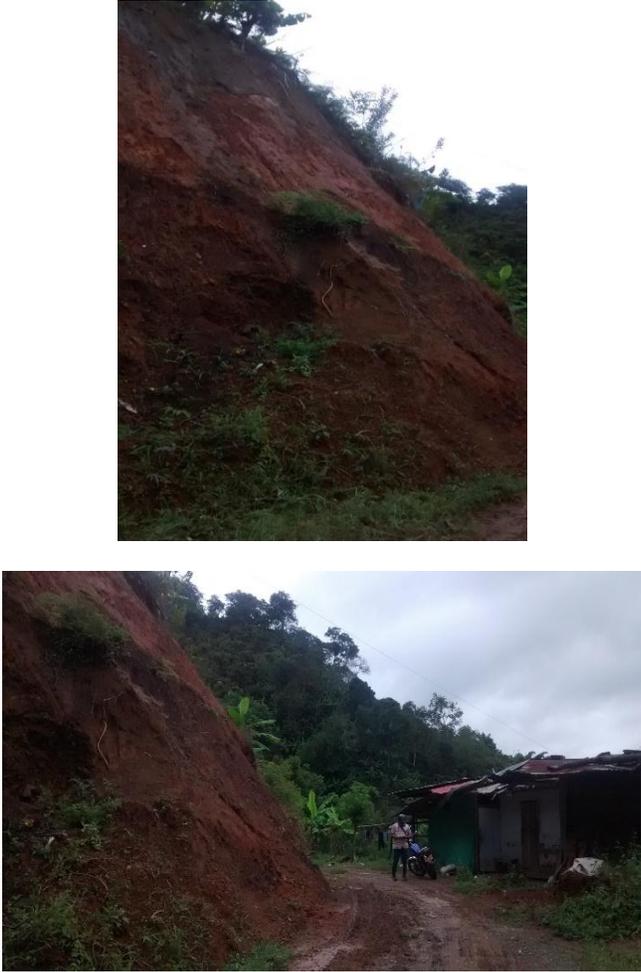
<p><i>Vereda el Zancudo</i></p>	<ul style="list-style-type: none"> • El sector de la microcuenca alta de la Quebrada el calamar. <p>Movimiento en masa recurrente en los predios, cuba ganado, Grecia y la soledad y en cuba café de la vereda buenos aires. Producción ganadera y cultivo de café.</p>
<p><i>Vereda Buenavista</i></p>	<ul style="list-style-type: none"> • Buenavista parte baja. Movimiento en masa en el talud superior de la vía; en este punto, se presentó un evento que causó la afectación de una vivienda, la cual fue desalojada en el momento del deslizamiento, sin embargo, se encuentra nuevamente habitada con el riesgo que el talud continúe con el movimiento y pueda ocasionar un desastre. <p>Coordenadas: Latitud: 5,025570 - Longitud: -75,789385 Altitud: 1.307 m.s.n.m.</p>

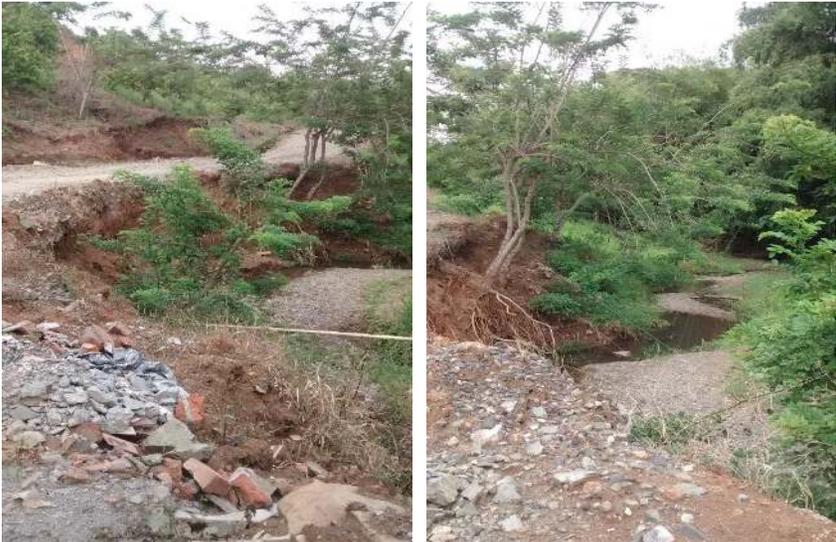
<ul style="list-style-type: none"> • Quebrada San José – riesgo por avenida torrencial y deslizamiento. <p>Coordenadas: latitud: 4,991856 – Longitud: -75,847939 Altitud: 958 m.s.n.m.</p>

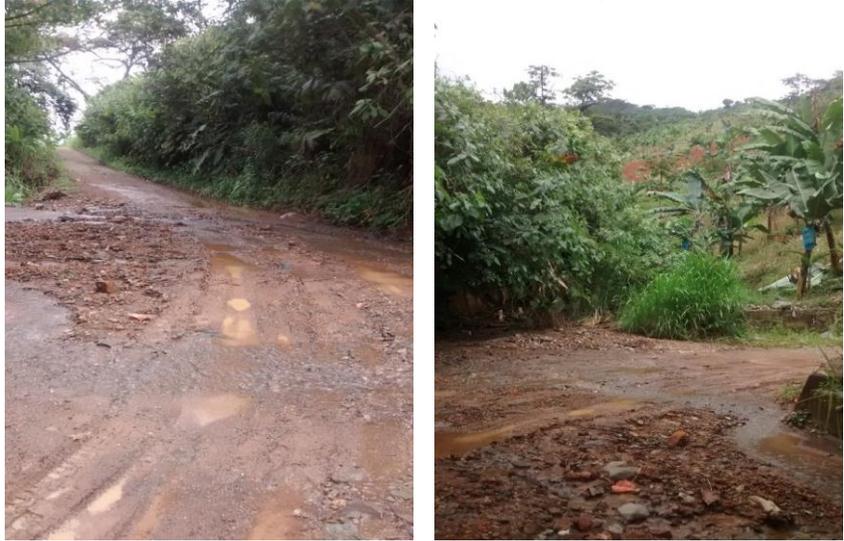
<p>Se presenta movimiento en masa en el predio la esperanza hasta la quebrada ocasionando el represamiento de la misma en tiempos muy lluviosos, se afecta principalmente el corredor vial de la vereda la cascada hacia el perímetro urbano.</p>

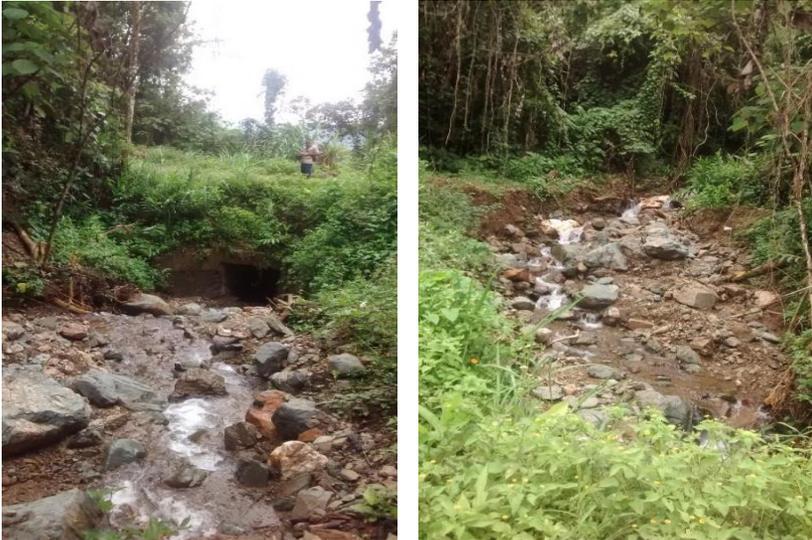
<p><i>Buenavista parte baja</i></p>	<ul style="list-style-type: none"> • Microcuenca quebrada la fea <p>Coordenadas: latitud: 5,022879 – Longitud: -75,793979 Altitud: 1.292 m.s.n.m.</p>

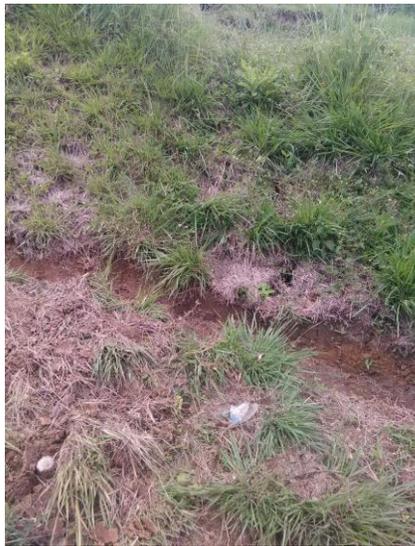
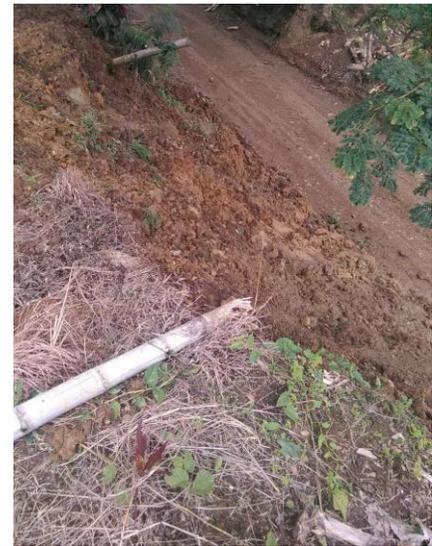
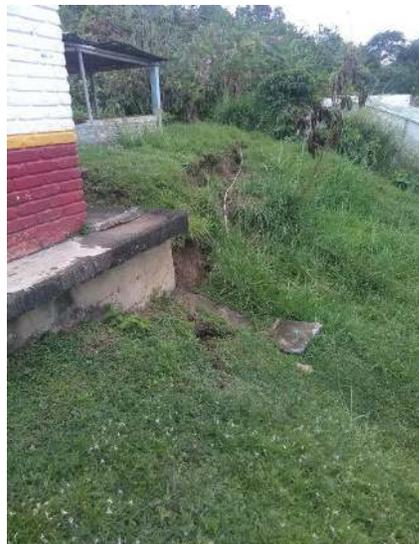
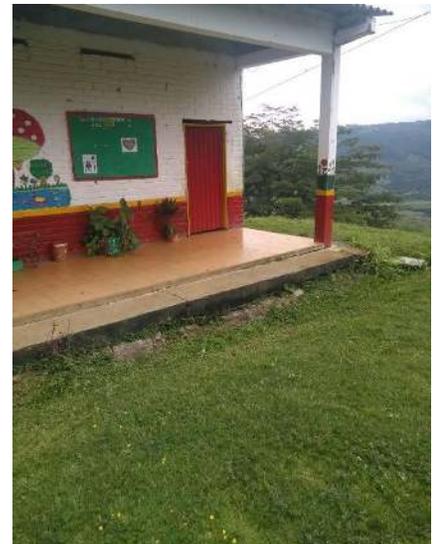
Remoción en masa en la institución educativa el Madroño, sede el Carmen. Ocurre un deslizamiento en el talud inferior de la sede, provocado por la sobre carga del terreno debido a los vertimientos líquidos de la escuela; se generan grandes grietas que amenazan la infraestructura de la misma.

Las causas del movimiento de tierra fueron ocasionadas por deterioro masivo en las tuberías de aguas residuales; tampoco se cuenta con un sistema de recolección y conducción de aguas lluvias y la existencia de un afloramiento de agua que fluye por un costado de la escuela infiltrándose en el terreno a medida que recorre más distancia. Todo lo anterior, ocasiona que el terreno se sature y como consecuencia el desplazamiento del mismo.

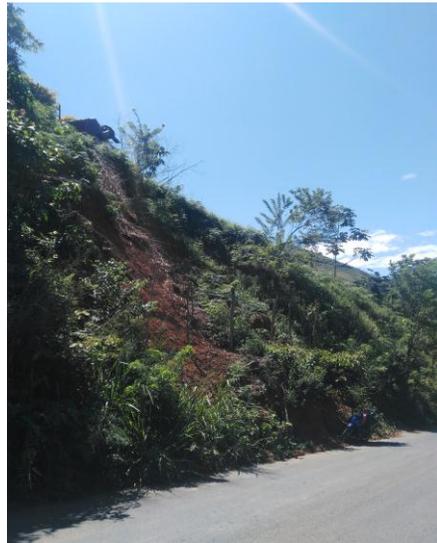
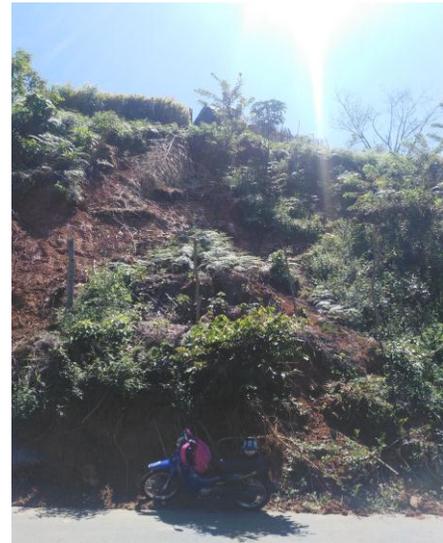
<ul style="list-style-type: none"> * Mayo de 2017: Vereda Travesías – La Germania, parcela el Globito. Se presentó un movimiento en masa, provocando la caída de un árbol, grietas en varias partes de la vivienda y taponamiento de una parte de la vía principal. En ella habitan tres (3) adultos, los cuales han tratado de realizar acciones para mitigar el deslizamiento. Los habitantes de la vivienda manifiestan que sienten miedo, informaron a la administración municipal, sin embargo, no han obtenido respuesta ni visita de verificación. <p>Coordenadas: 4°56'46.3"N - 75°50'25.1"W</p>

Deslizamiento sobre la vía principal, en la parte superior se ubica una vivienda.

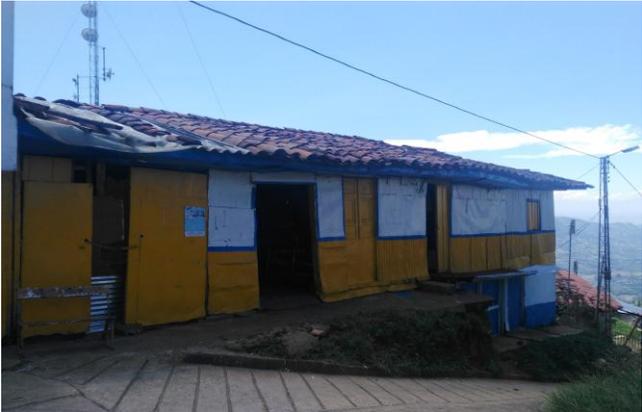
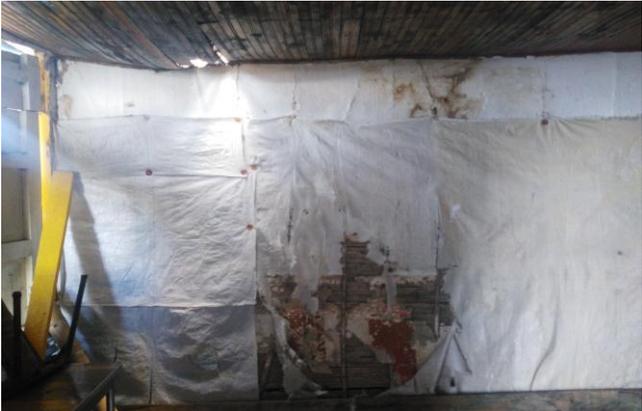
<p>SITUACIÓN No. 3</p>	<p>Fuerte vendaval que ocasiona grandes daños a vivienda que ya se encontraba en estado de riesgo, ubicada al lado de subestación de policía de la vereda el Madroño. Los techos, paredes y piso se encuentran en precarias condiciones.</p> <p>Coordenadas: Latitud: 4.9401128 – Longitud: -75.8229466 Altura: 1.621 m.s.n.m.</p>

La localización geográfica del municipio, la vereda y la vivienda en particular; además el material de las construcciones el cual no es lo suficientemente competente ni adecuado y ya se encontraba deteriorado. Falta de recursos económicos por parte de los habitantes de la vivienda para desalojar e instalarse en otro lugar y colaboración de los entes involucrados.

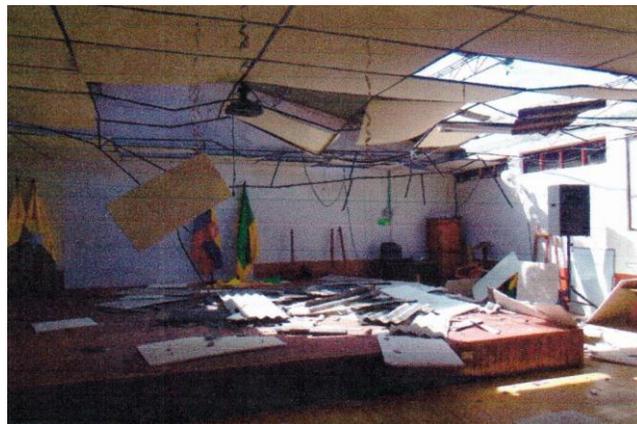
- Vendaval que se presenta acompañado de lluvias intensas originando daños en la institución educativa Cristo Rey del municipio de Belalcázar, afectando el aula máxima.

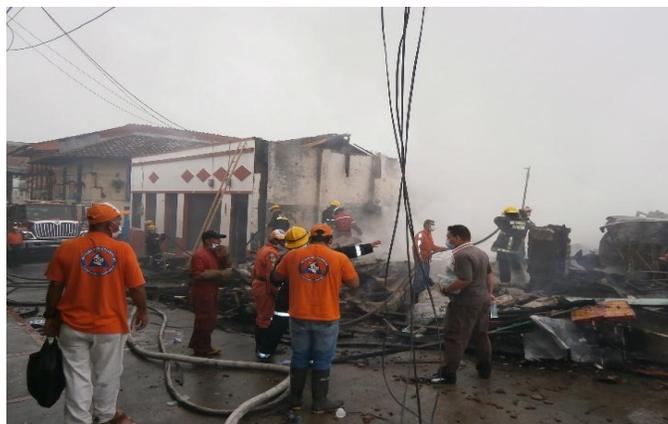
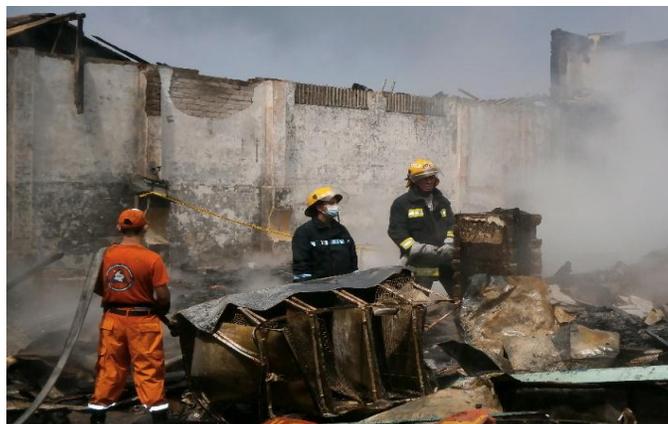
Se presentó un incendio estructural en horas de la mañana, en la manzana ubicada en la carrera 4ª entre calles 13 y 14 y la calle 13 entre carreras 4ª y 5ª del centro histórico de la cabecera municipal, dejando una (1) persona fallecida. Incendio estructural presentado ocasionando graves daños en la infraestructura física de bienes particulares.

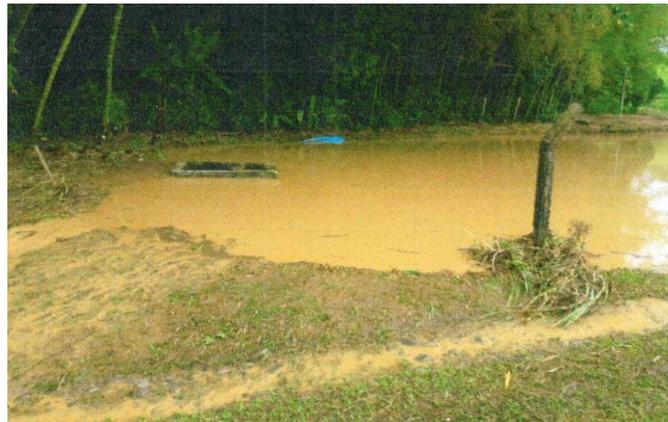
- * El 08 de abril de 2017 se presenta un evento debido a las fuertes lluvias en la vereda el Águila, exactamente en la piscícola Acapulco, donde hubo pérdidas biológicas como cachamas y materiales como dos chipas de manguera de 3", de acuerdo con informe del cuerpo de bomberos voluntarios de Belalcázar
